Auf den folgenden Bildern sieht man einen demontierten Zylinderkopf von einem FSI Motor, der 25000 Kilometer in 10 Monaten gelaufen hat.

Reinigung von FSI Motoren mit Lambda und dem BEDI Gerät

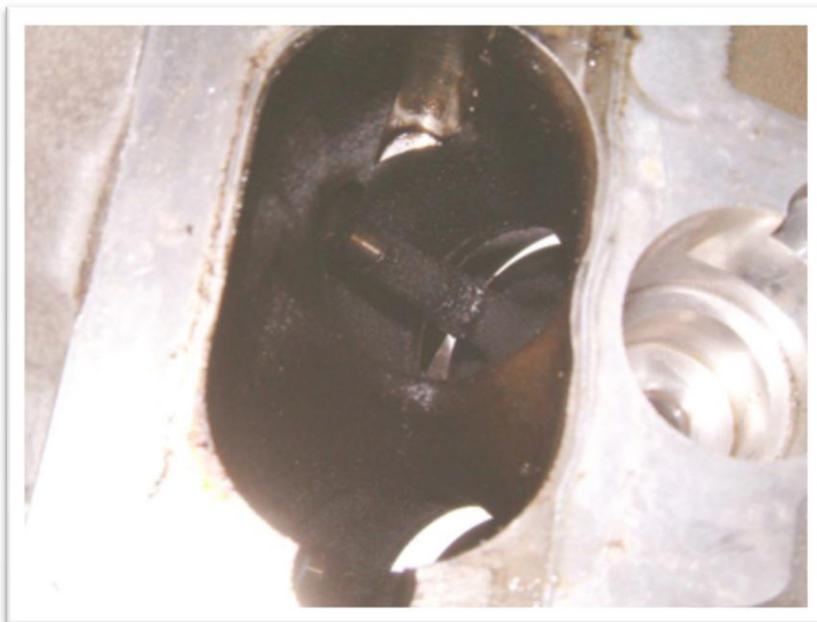
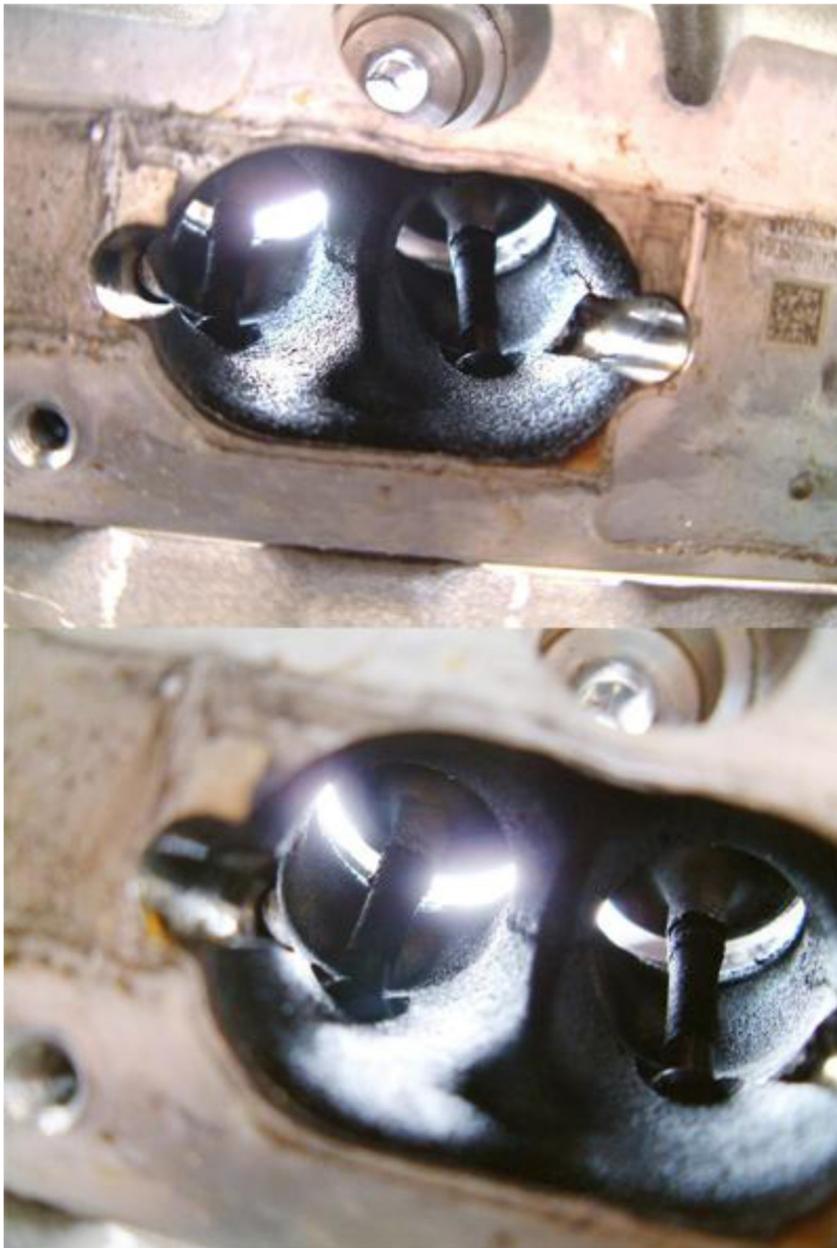
Diese Verschmutzungen haben zu Betriebsstörungen geführt, so dass das Fahrzeug abgeschleppt werden musste. Prognostiziert man die Verschmutzung weiter auf 100.000 Kilometer, so wird das Lambda Cleaning System in Zukunft bei vielen FSI zur Standard Anwendung gehören.

Auf den Bildern erkennt man ganz deutlich die Ablagerungen auf den Ventilen und Schäften.

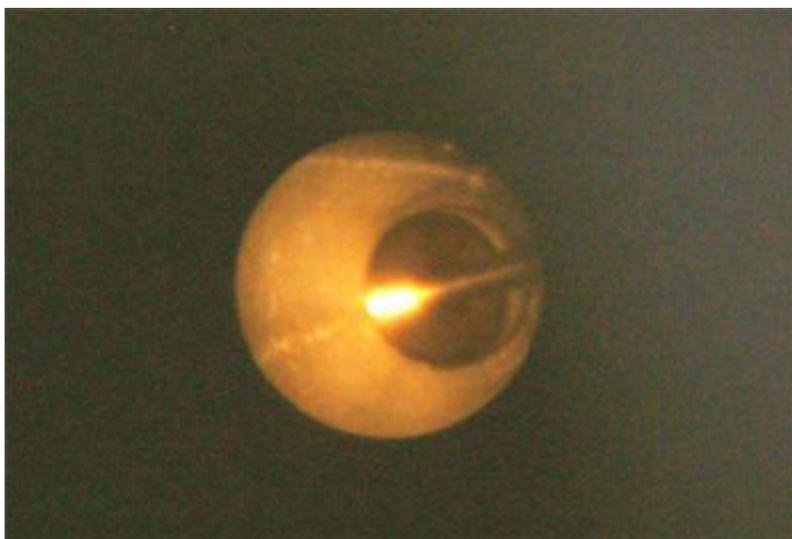
Das Ergebnis der Reinigung kann sich sehen lassen:
(Blick mit dem Endoskop durch den Zylinderkopf auf das Einlassventil)

Nach etwa einer Stunde Leerlaufbetrieb haben sich nahezu alle Verkokungen aufgelöst, das Ventil ist metallisch blank, die Ansaugwege im Zylinderkopf ebenso.

Die Ursache der Betriebsstörungen ist beseitigt, der Motor hat wieder seine volle Kompression und fährt wieder einwandfrei.
